دراسة استقرارية المنحدرات الصخرية لجزء من طية بيخير المحدبة على جانبي الطريق الرابط بين

دهوك و زاوية / شمال العراق

عادل قاسم كريم ، محمد راشد عبود ، غازي عطية زراك

Study the Rock slope stability part of Bekhair Anticline on both side of the road linking between Duhok and Zawite / north of Iraq

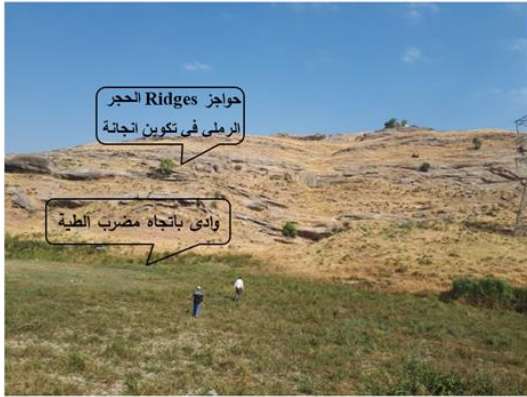
اللوحة (1) توضح بعض المظاهر الجيومورفولوجية في منطقة الدراسة.

حيث أن الطبقات الطينية تتعرض للتعرية و تكون قاع الوادي ، أما طبقات الحجر الرملي التي لها مقاومة أعلى فتكون بهيئة حواف وتكون جوانب الوادي ، هنالك نوعان من الوديان - النوع الأول تتمثل بوديان مضربية وهي وديان بموازاة محور الطيه والنوع الثاني عبارة عن وديان مستعرضة ممتدة باتجاه عمودي على محور الطية . المظاهر الجيومورفولوجية الأخرى التي توجد ضمن منطقة الدراسة هي أنماط التصريف حيث أن العوامل الجيولوجية و الصخرية وكذلك تركيبية منطقة الدراسة أثرت بشكل كبير على نمط شبكة التصريف السطحي في منطقة الدراسة، مما أدى الى ظهور نمط تصريف الوديان الرئيسية وبالإضافة إلى الأشكال الأرضية فإن منطقة الدراسة هي عبارة عن أرض رديئة نوعاً ما Bad Land . كذلك فإن المنحدرات الصخرية في منطقة الدراسة تعتبر من الظواهر الجيومورفولوجية التي كونها التباين في مقاومة الصخور وهي تكونت بشكل سائد على جانبي طيه ببيخير المحدبة.

يقع ضمن منطقة الدراسة العديد من مظاهر الجيومورفولوجية، ومن أهم هذه المظاهر التي تم ملاحظتها هي الحواجز Ridges ، في منطقتي كلي بيسري وكلي زاويته، ومن المظاهر الأخرى هي التلال والوديان المضربية الممتدة باتجاه الشمال الغربي الى الجنوب الشرقي، وهي بموازاة مضرب الطبقات الصخرية، ومن هذه الوديان هو وادي بيسري و تعد هذه الوديان هي نواتج التعرية التفاضلية للطبقات التي تكون الطية، حيث ان الطبقات تكون متفاوتة في المقاومة للتعرية والمتمثلة بطبقات الحجر الجيري و الحجر الرملي والطبقات الطينية،

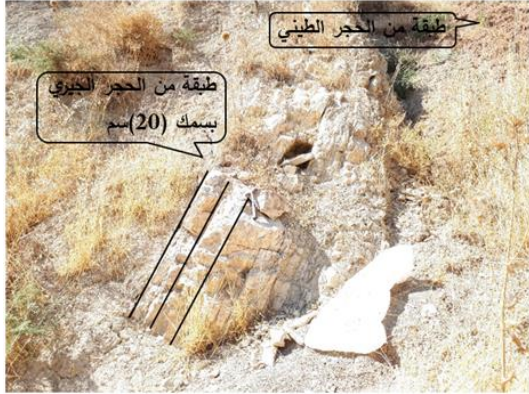
اللوحة (4) توضح تتابع الطباق لتكوين الفتحة في منطقة الدراسة، اتجاه التصوير (NW).

أن حد التماس السفلي للتكوين يكون غير متوافق مع تكوين بيلاسبي بينما تتدرج تتابعاته باتجاه تكوين انجانه الذي يقع فوقه وبشكل توافقي، [14].

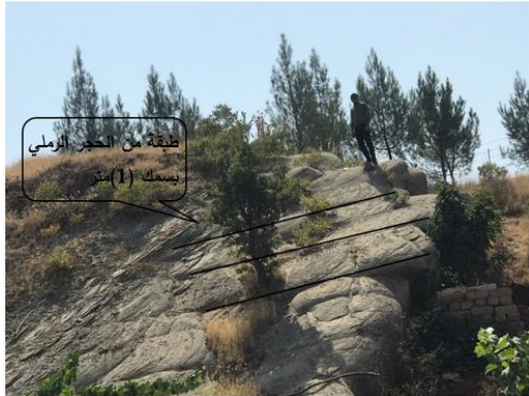
اللوحة (5) توضح تتابع الطباق لتكوين انجانة في منطقة الدراسة ، اتجاه التصوير (SW)

يتكون هذا التكوين من الحجر المارلي السلتى والحجر الطيني بلون أحمر او رمادي اللوحة (5)، لا يظهر هذا التكوين في الجزء الجنوبي الغربي في منطقة الدراسة وذلك لكونه مغطى برواسب التربة والرواسب التي تعرضت الى عمليات تعرية من المناطق المرتفعة، بالإضافة الى ان هذا التكوين واقع تحت مدينة دهوك، ومن الممكن ملاحظة طبقات التكوين في الجناح الشمالي للطفية بصورة واضحة وبهيئة مكاشف صخرية. يحد التكوين من الاسفل تكوين الفتحة بصورة توافقية، [14].

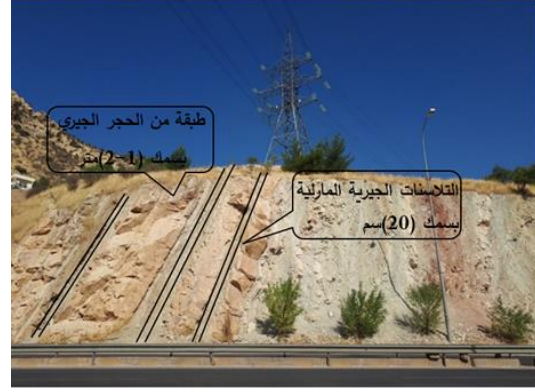
اللوحة (2) توضح تتابع الطباق لتكوين أفانا في منطقة الدراسة، اتجاه التصوير (NW)

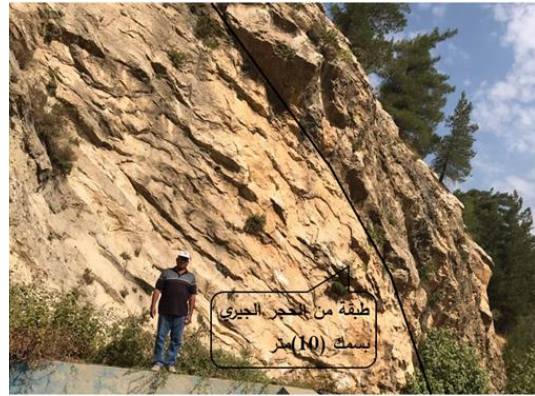
اللوحة (3) توضح تتابع الطباق لتكوين بيلاسبي في منطقة الدراسة، اتجاه التصوير (SW)

ينقسم تكوين بيلاسبي الى جزئين ، الجزء العلوي:- يتكون هذا الجزء من حجر كلسي جيد التطبيق متجوي ابيض طباشيري ومتبلور مع حزم من الحجر المارلي بلون اخضر باهت أو طباشيري، اما الجزء السفلي:- فيتكون من حجر كلسي جيد التطبيق صلب ذو مظهر طباشيري مسامي او قيري اللوحة (2) ، حيث يظهر التكوين في منطقة الدراسة ممثلاً للأجزاء المرتفعة لجناحي الطفية ويظهر بشكل احرف بارزة ويعتبر من أصلب الترسبات التي تكون الطفية، حيث يحدد معالمها واطارها الخارجي، يحد التكوين من الاسفل تكوين أفانا بصورة توافقية بينما يظهر السطح العلوي لتتابعات هذا التكوين مع تتابعات تكوين الفتحة بصورة غير توافقية، [14].

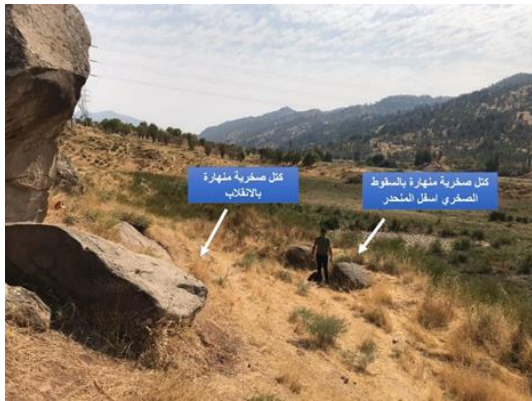
اللوحة (7) منظر جانبي للمنحدر في المحطة رقم (1) توضح الانقطاعات في الكتل الصخرية، والكتل الصخرية المنهارة بالانقلاب والسقوط الصخري، اتجاه التصوير (SW).

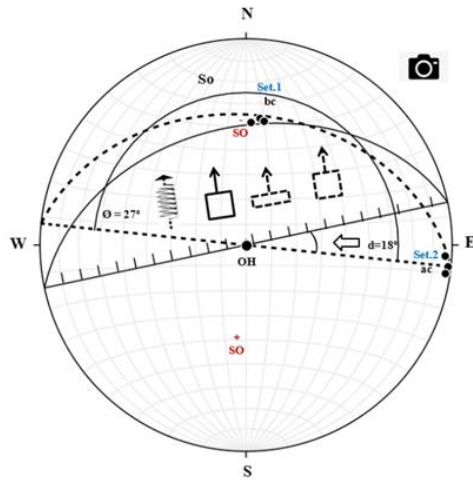
الشكل (5) يبين مخطط الاسقاط الفراغي للمجسم الذي يوضح العلاقة بين المنحدر والطبقات والانقطاعات وانواع الانهيارات الحاصلة للمحطة والمحتملة في المحطة رقم (2) ، اتجاه التصوير (SW)

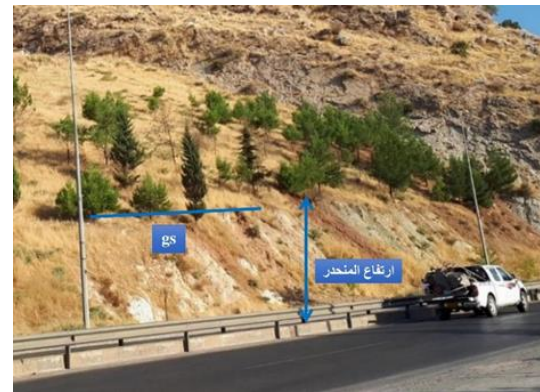
اللوحة (10) منظر جانبي للمنحدر في المحطة رقم (3) توضح امتداد المنحدر أتجاه التصوير (NW).

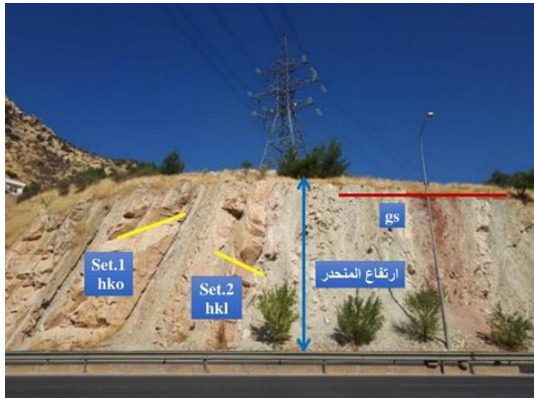
تقع هذه المحطة ضمن في الطرف الجنوب الغربي لطية بيخير المحدبة، بالقرب من كلي بيسري، ضمن تكوين افانا، اللوحة (12). حدد موقع المحطة بجهاز (GPS)، بوحدات (UTM)، للتشريق (X=327251)، للتشميل (Y=4081034). تتالف المحطة من منحدر عمودي ارتفاعه (9م) من قدمه، وعرضه بموازاة مضره (30م)، وضعيته (150/0°90-OH)، وهو من النوع الجانبي المنحرف Oblique Lateral، ($d=34^0$)، وكانت وضعية الطبقة في هذه المحطة (184/°60)، الشكل (8). ينكشف وجه المنحدر طبقات ذات لون اصفر فاتح و هي طبقات كتلية، سمكها يتراوح (1-2م)، لذلك هي طبقات سمكية، وهي ذات تجوية قليلة SW، وهي طبقات من الحجر الجيري، تفصل طبقات الحجر الجيري طبقة من الحجر المارلي سمكها بحدود (20سم)، مقاومتها الانضغاطية ($\sigma_c=38.410\text{Mpa}$)، لذلك تكون مقاومتها قوية بأعتدال. هنالك مجموعتين من الفواصل تقطع طبقة الحجر الجيري المجموعة الأولى (Set.1) وضعيتها (038/°48) وهي فواصل من نوع ($hko>b$) ترددها (3) كسر لكل (1م)، المجموعة الثانية (Set.2) وضعيتها (078/°22)، وهي فواصل من نوع (hkl) ترددها 2 كسر لكل (1م). تكون هذا المنحدر نتيجة لعمليات شق وتوسيع الطريق، مما أدى الى بروز سطح التطبيق، وتحديد وضعية المنحدر، الانهيار الحاصل هو من نوع السقوط الصخري حيث تم ملاحظة بعض الكتل الساقطة اسفل المنحدر وبجانب الطريق، ابعاد هذه الكتل ($13*15*50$) سم³، ($12*24*35$) سم³، حصل الانهيار من نوع السقوط الصخري لهذه الكتل، عندما اصبح التماسك عبر الانقطاعات (صفر)، مما أدى الى نزولها بجانب الطريق. توجد احتمالية لحدوث انهيار نوعه انقلاب، عندما تتوفر شروط الانهيار وخاصة عند توسيع الطريق من المحتمل ان يحدث هذا الانهيار، حيث تعمل المجموعة الأولى (Set.1) كسطح قاعدي، بينما يعمل سطح التطبيق كسطح انطلاق جانبي. المسافة بين المنحدر والطريق تتراوح ما بين (2-4م) فان حدوث الانهيار بالانقلاب للكتل قد يؤدي الى غلق الطريق كلياً او جزئياً.

اللوحة (12) منظر امامي للمنحدر في المحطة رقم (5) توضح الانقطاعات في الكتل الصخرية، اتجاه التصوير (NW).

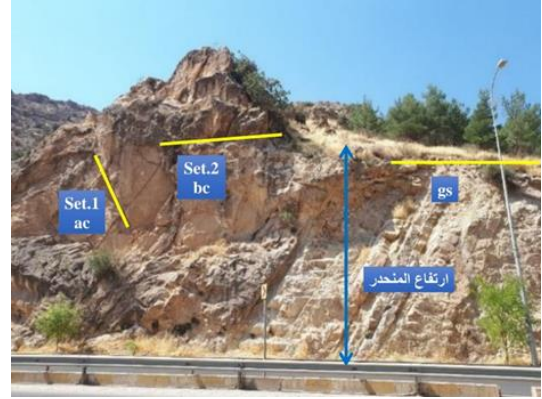
تقع هذه المحطة في الطرف الجنوبي الغربي لطية بيخير المحدبة، بالقرب من كلي بيسري، ضمن تكوين بلاسي، اللوحة (11). حدد موقع المحطة بجهاز (GPS)، بوحدات (UTM)، للتشريق (X=327177)، للشميل (Y=4080816). تتألف المحطة من منحدر عمودي ارتفاعه (9م)، وعرضه بموازاة مضره (40م)، وضعية هذا المنحدر (OH=090/082)، وهو من النوع المتعامد Orthogonal Slope، وكانت وضعية الطبقة في هذه المحطة (68/0178)، الشكل (7). تتكشف في وجه المنحدر طبقات ذات لون اصفر فاتح وهي عبارة عن طبقات سميكة كتلية وسمكها بحدود (90سم)، لذلك هي طبقات سميكة، وتجوئتها متوسطة MW، وهي طبقات من الحجر الجيري، مقاومتها الانضغاطية (σc=13.102Mpa)، لذلك تكون مقاومتها قوية بأعتدال. هنالك مجموعتين من الفواصل تقطع طبقة الحجر الجيري المجموعة الأولى (Set.1) وضيعتها (83/158) وهي فواصل من نوع (ac)، والمجموعة الثانية المجموعة الأولى (Set.2) وضيعتها (62/0) وهي فواصل من نوع (bc). تكون هذا المنحدر، نتيجة لعمليات القطع ل شق وتوسيع الطريق، حيث تم تقجير أجزاء المنحدر واصبح معلق، و في حالة من عدم الاستقرارية، الانهيار الحاصل هو من نوع السقوط الصخري حيث تم ملاحظة بعض الكتل اسفل المنحدر ابعادها، (40*20*17) سم³، (30*28*20) سم³، يتوقع انها سقطت من اعلى المنحدر عندما اصبح التماسك عبر الانقطاعات (صفر). يوجد منحدر وضيعته (0/180/70)، وهو جزء من المنحدر الأول و من نوع الموازي Parallel Slope، حيث (d=2°)، ومن النوع المتوافق Concordant، أن طبقة الحجر الجيري في هذا المنحدر تتخللها طبقة هشة من الحجر الجيري المارلي ومن خلال

أجراء فحص القص المباشر فان قيمة التماسك ($C=15.23\text{kpa}$) زاوية الاحتكاك الداخلي لهذه الطبقة بشكل كامل بحدود ($\phi=27^0$)، وهي أقل من زاوية ميل الطبقة، والذي يعني أن شروط الانهيار من نوع الأنزلاق المستوي متوفرة، لذلك من المحتمل أن يحدث هذا النوع من الانهيار، عندما يصبح التماسك عبر الانقطاعات (صفر). هنالك كتلة صخرية في اعلى المنحدر من المتوقع انها منقولة، ولكون الطبقة المنكشفة في اعلى المنحدر متجوية، من الممكن ان يحصل انهيار من نوع السقوط الصخري، حيث أن الترسبات التي تتواجد عليها الكتلة الصخرية تعمل على انزلاقها وسقوطها باتجاه اسفل المنحدر، عندما يصبح التماسك عبر الانقطاعات (صفر) مع توافر شروط الانهيار، ولكون المسافة بين المنحدر والشارع في هذه المحطة بحدود (7م)، فانه في حالة حدوث الانهيار بالسقوط الصخري للكتلة الصخرية و سقوطها باتجاه الطريق، قد يشكل ذلك مخاطر عديدة.

اللوحة (11) منظر امامي للمنحدر في المحطة رقم (4) يوضح الانقطاعات في الكتلة الصخرية أتجاه التصوير (NW).
